## Grandeur et décadence d'un château du comté de Salm : archéologie du site de Pierre-Percée (Meurthe-et-Moselle)

La Communauté d'Agglomération de Saint-Dié des Vosges a engagé une rénovation ambitieuse du château de Salm à Pierre-Percée. Elle permettra de consolider en prenant en compte son histoire, la spécificité de son milieu naturel et générer par la suite une offre de qualité pour les touristes. La première phase de travaux se concentre sur la restauration des ruines des tours, des courtines et la restitution de la baie romane nord.

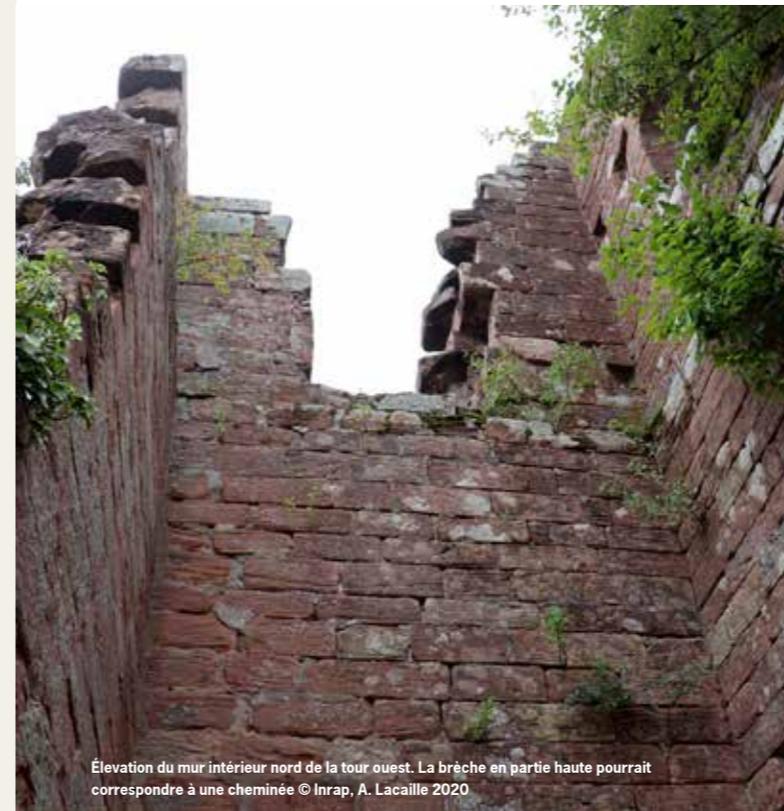
Élévation du mur intérieur nord de la tour ouest. La brèche en partie haute pourrait correspondre à une cheminée © Inrap, A. Lacaille 2020

Les murs intérieurs de la tour ouest présentent plus de 90 graffitis. Ce sont les témoignages vivants du passage de visiteurs mais aussi de militaires qui y installent un poste d'observation pendant la première guerre mondiale. En effet, aucun ne semble correspondre à la période d'occupation du château. Les plus anciens, datables du XVIII<sup>e</sup> siècle, sont largement usés et rendus illisibles par l'érosion naturelle du grès. Le recensement et l'analyse de ces éléments permettent d'affirmer que le sol de la tour, qui fait actuellement l'objet d'une fouille, a déjà été largement abaissé au cours du XX<sup>e</sup> siècle. Les éboulis de murs à l'emplacement de la basse-cour, jusqu'ici non cartographiés, semblent bien correspondre à leur représentation en dessin datée de 1755.

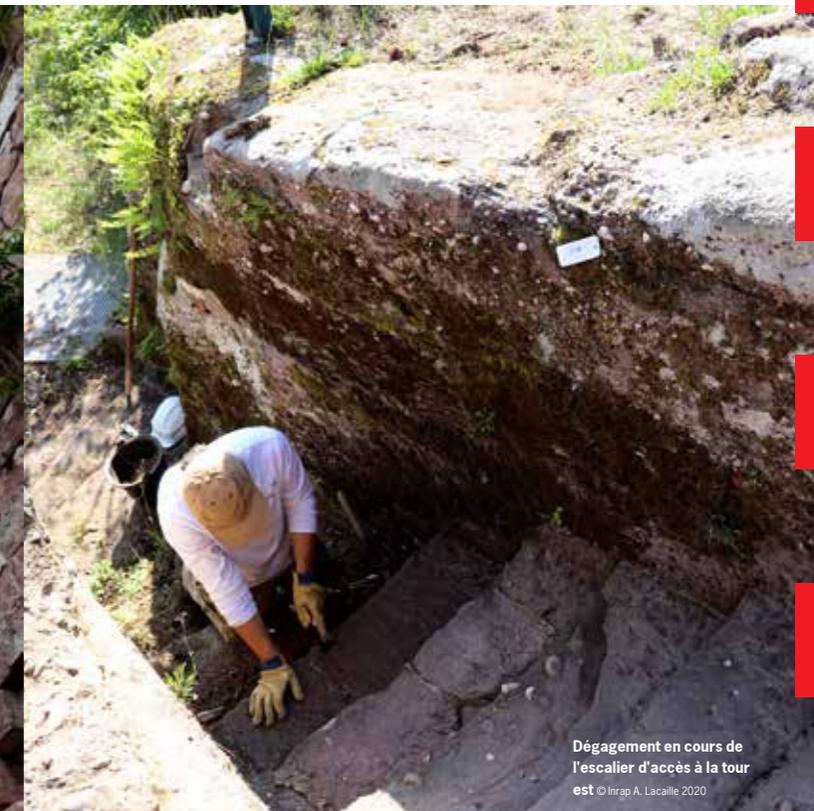
Dégagement en cours de l'escalier d'accès à la tour est © Inrap A. Lacaille 2020

La retaile du rocher est également la preuve visible de l'abaissement du niveau de sol de la tour est, probablement à

l'époque moderne. Deux portes et une fenêtre, pour lesquels la roche forme une partie de l'encadrement, ont été dégagés dans cet espace.

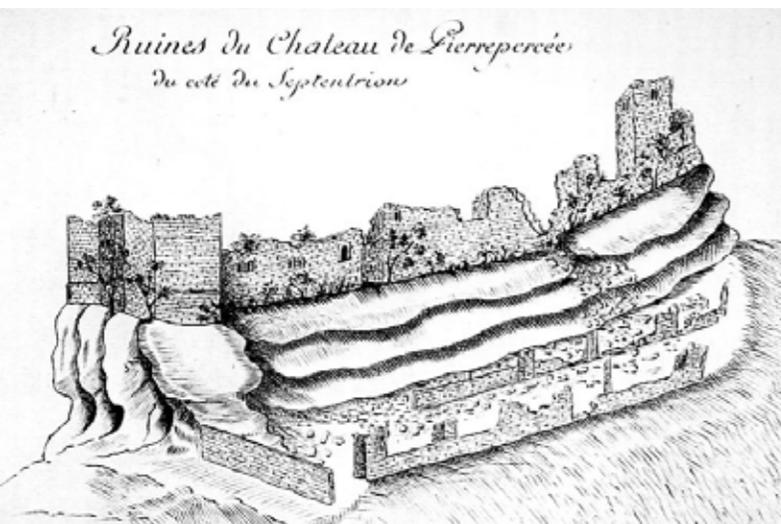
Dessin de la face nord des ruines du château de Pierre-Percée, Charles-Ambroise Pelletier (1755), tiré de la Description de la principauté de Salm, Musée Lorrain ms. 368

L'apparence du site a considérablement évolué depuis l'abandon des constructions au XVII<sup>e</sup> siècle. Les dessins réalisés en 1755 attestent que les édifices ont encore une certaine hauteur à cette date. La récupération quasi-systématique des matériaux de construction intervient surtout dans les décennies qui suivent. Enfin, les couches de démolition, qui cohabitent avec une végétation dense, sont en partie dégagées lors des fouilles menées par des enseignants du collège de Badonviller de 1972 à 1976. Au final, seule la tour ouest et un fragment du mur d'enceinte voisin conservent une élévation conséquente.

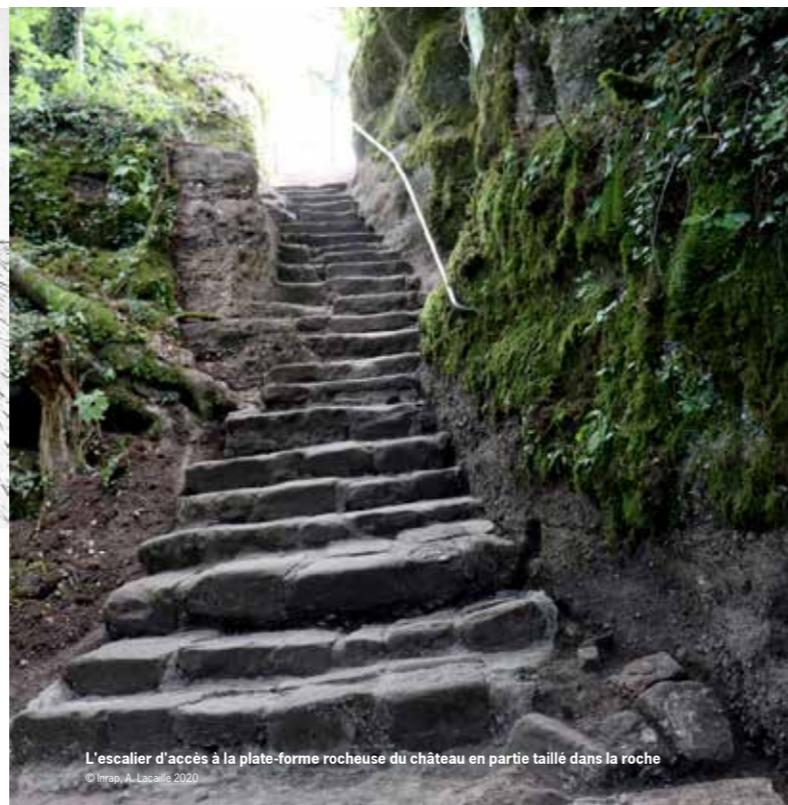
L'escalier d'accès à la plate-forme rocheuse du château en partie taillé dans la roche © Inrap, A. Lacaille 2020

La fouille archéologique permet la mise au jour de nouvelles données et découvertes qui peuvent d'ores-et-déjà être présentées. Les deux escaliers en partie taillés dans la roche ont été observés archéologiquement. Malgré l'érosion naturelle conséquente du grès, il subsiste de nombreux aménagements ponctuels tels que des tableaux de porte, trous et encoches. Le principal escalier qui permet l'accès à la plate-forme rocheuse, associé en partie basse à un mur de clôture, accueille ainsi deux portes en pierre bloquées par des barres à des hauteurs différentes. La hauteur de ces éléments et les traces de retaile de la roche indiquent que l'escalier a été abaissé anciennement à au moins deux reprises.

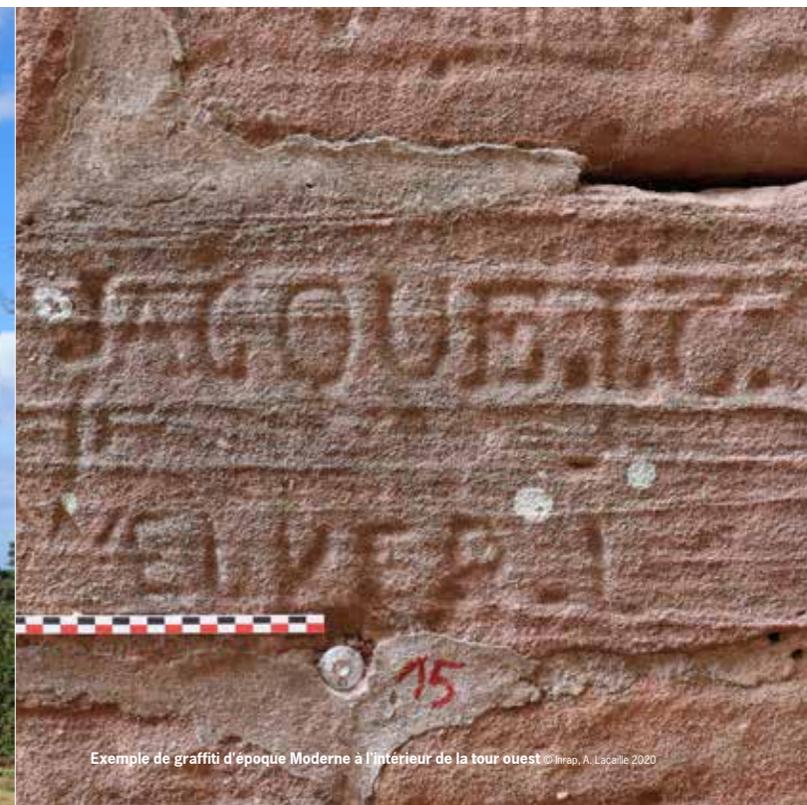
Exemple de graffiti d'époque Moderne à l'intérieur de la tour ouest © Inrap, A. Lacaille 2020
